## OTIS 电梯轿门开关接线检查公告

79-21-006\_2022.1

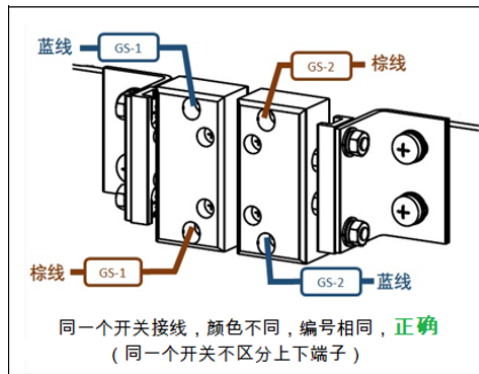
图 1

正确的接线方法如下图 1 所示：

备注：有可能在以往的安装/维保过程中存在接线改动以及端子编号丢失的情况，需要按照作业指导二维码 1 进行确认。
