승강기 안전관리법  
개정에 따른  
정밀안전검사 안전장치

# 승강기 검사기준 개정 안내

승강기 정밀안전검사  
기준 개정요약  
2019-03-28  
(행정안전부)

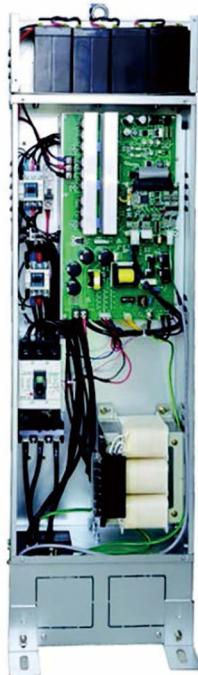
## 5. 자동구출장치

엘리베이터 운행 중 정전 시 제어반에 비상전원을 공급하여 탑승객을 안전하게 구출하는 장치

- 13.2.3.6 정전 등으로 인해 정상 운행 중인 엘리베이터가 갑자기 정지되면 자동으로 카를 가장 가까운 승강장으로 운행시키는 수단(구출운전 등)이 있어야 한다.(수직 개폐식 문이나 유압식 엘리베이터 제외)
- 가) 카가 승강장에 도착하면 카문 및 승강장문이 자동으로 열려야 한다.
  - 나) 승객이 안전하게 빠져나가면(10초 이상) 카문 및 승강장문은 자동으로 닫히고 이후 정지상태가 유지되어야 한다. 이 경우 승강장 호출 버튼의 작동은 무효화 되어야 한다.
  - 다) 나)에 따른 정지 상태에서 카 내부 열림 버튼을 누르면 카문 및 승강장문은 열려야 하고, 승객이 안전하게 빠져나가면 (10초 이상) 카문 및 승강장문은 자동으로 다시 닫히고, 이후 정지 상태가 유지되어야 한다.
  - 라) 정상 운행으로의 복귀는 전문가의 개입에 의해 이뤄져야 한다. 다만, 정전으로 인한 정지는 전원이 복구되면 정상 운행으로 자동 복귀될 수 있다.
  - 마) 배터리 등 비상전원은 충분한 용량을 갖춰야 하며, 방전이나 단선 또는 누전되지 않도록 유지 관리되어야 한다. 비상전원으로 배터리를 사용하는 경우에는 잔여용량을 확인할 수 있는 장치가 있어야 한다.

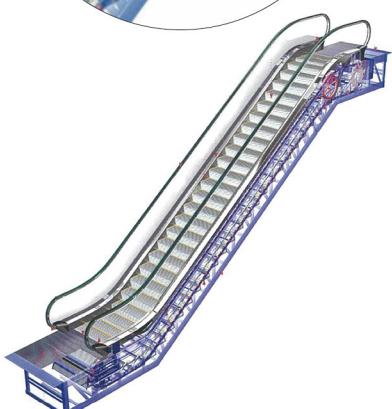
## 역회전방지장치

운행 중 체인 파단, 감속기 파손, 주 브레이크 소슨 시  
스텝 하강 방지
