Schindler

**巻上機 W200、W250 用
オーナーマニュアル – 保守
2016 年 1 月版**

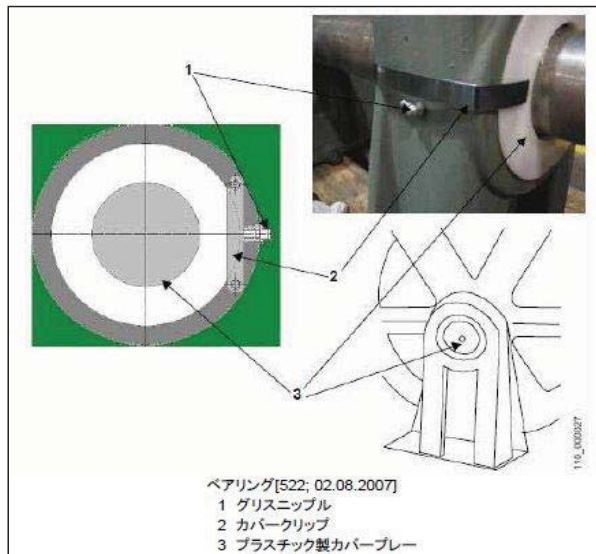
図-7

| 3.1 | ギアから擦れるような音やきしり音がしていないかチェックする。 注 シリアルNo. 11225以前のは異常を感じたらTQMへ連絡し専用測定器にて測定する。 | | | | | | | | | | | | | | | | | | | | | | | | | | | | | | | | | | | | | | | | | | | | | | | | | | | | | | | | | | | | | | | | | |
|---|---|---|---|---|---|---|---|---|---|---|---|---|---|---|---|---|---|---|---|---|---|---|---|---|---|---|---|---|---|---|---|---|---|---|---|---|---|---|---|---|---|--|--|--|---|---|---|---|---|---|---|---|---|---|---|---|---|---|---|---|---|--|--|--|--|--|
| 3.9 | ベアリングに許可されたベアリンググリス(K3K-20)を塗布する(図-7) | | | | | | | | | | | | | | | | | | | | | | | | | | | | | | | | | | | | | | | | | | | | | | | | | | | | | | | | | | | | | | | | | |
